1. はじめに

今回、今後の沈下挙動の予測を行い、沈下対策の提案を行うことを目的とした調査を実施しましたので、ご紹介します。

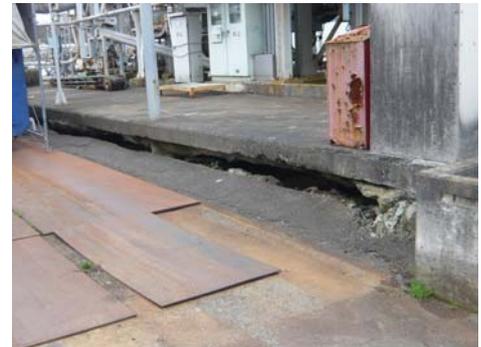
現地にある施設や設備は杭基礎により支持されているため変状は認められませんが、通路部分については埋土を路体としているため変状が著しく、沈下によって開口部が生じている状態です。

写真-1 地盤沈下による構造物の開口状態

沈下対策として、施設・設備に急速な沈下が生じることを避けるため、支障がある箇所についてのみ軽量盛土材による嵩上げを行い、沈下が生じた場合には再盛土を行うといった沈下追従の対策を提案しました。

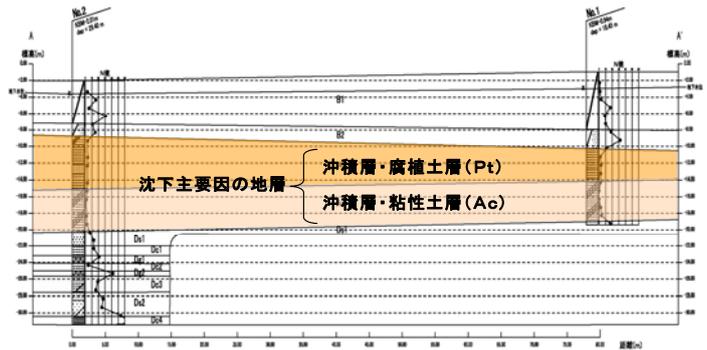
ボーリング調査の結果から、前回確認できなかった未分解の植物繊維が多く含まれる腐植土層を確認し、試験の結果から長期間の沈下はこの腐植土層の一次圧密及び二次圧密によるものと推定しました。ちなみに「泥炭性軟弱地盤対策マニュアル」(独立行政法人土木研究所 寒地土木研究所)では泥炭性軟弱地盤として下記を定義しており、本調査地の地質構成と一致しています。

図-1 ボーリングによる推定地層図

そこで、泥炭性軟弱地盤と設定し、一次圧密及び 2 次圧密沈下量を計算した結果、沈下量が 1.49m、0.15m となり現状でも沈下が進行していることを裏付ける結果を把握しました。
