■高速道路跨道橋の点検状況について

1. はじめに

本報告は、定期点検の結果、対策が必要であると評価された橋梁について、劣化損傷に対する対策の検討及び対策方針を検討した業務です。

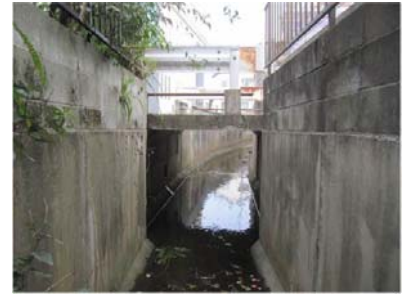
写真-1 補修対象橋梁

本橋は昭和40年代に架設された橋長2.1m・幅員4.5m・延長5.0mのプレキャストボックスカルバート（以下ボックス）です。架橋位置は、海岸線から離れた住宅地に位置しており、ボックスの両側に民家が際まで近接し、水路の水位は常時低く約10cm程度です。

補修方法は、民家がボックスカルバートに近接していることから、騒音・振動の影響・施工ヤードの確保が困難なので、既設ボックスの内側に構造物を設置する案とし、代表的な右の4工法から、経済性・仕上がりに優れる第1工法を採用しました。

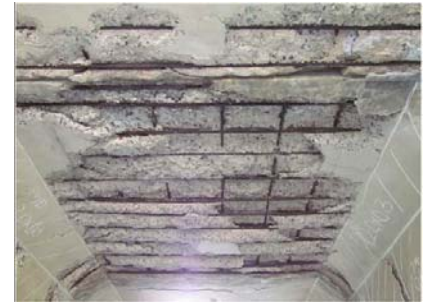
ボックス内部に広範囲の浮き・鉄筋露出が見受けられ、頂版はほぼ100%、側壁は約50%が損傷している状況でした。鉄筋露出箇所の腐食が進行しており、鉄筋の細り・破断が見受けられました。腐食による体積膨張は2~3倍であり、腐食が全体的に進行して剥離が現れていました。

写真-2 頂版の鉄筋露出状況

- ①はつり試験；断面欠損を生じており、外観上損傷が見受けられない箇所でも補修設計に考慮する必要がある。
- ②中性化深さ試験；中性化の進行により、鉄筋は腐食環境下にある。
- ③コンクリート圧縮強度試験；設計基準強度を満足している。
- ④塩分含有量試験；鉄筋位置での塩分含有量が高い。

以上から、今回の損傷は、中性化及び塩害の複合的な劣化であり、健全箇所の鉄筋が腐食していること、塩害の損傷状況から判断して補修補強に加えて新設構造物等を考慮した設計を行う必要があると考えました。
