東光コンサルタンツの技術短信 No. 1 4(橋梁)

今回は技術短信 No.8(BR-3) 落橋防止構造のアンカーボルト長不足問題についての追記です

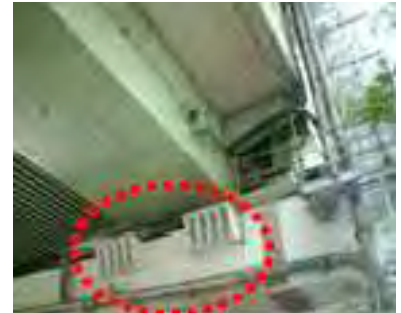
縁端拡幅ブラケット例

(右写真は落橋防止装置の一例“縁端拡幅ブラケット”)

しかし、平成14年頃に装置を固定するアンカーボルトの定着長不足問題が顕在化しました。(必要定着長 = $15 \cdot D$ 、 D ; アンカーボルト径)

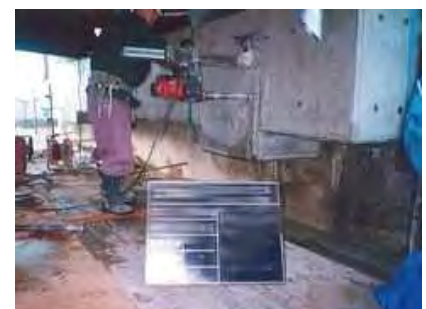
削孔時写真例

□定着長不足の背景 ☞ ボルト穴削孔時に既設躯体の鉄筋に当たる

当時は鉄筋探査機等が普及していないため、既設鉄筋位置を当該橋梁建設時の設計図書・資料から想定し施工した。落橋防止装置のアンカーボルトの設計・施工等について、明確な基準・出来形管理基準がなく、削孔長の全数検査も義務付けられていなかった。

- ・対策案 1) 不良ボルトをコアドリルで撤去し再設置する
- ・対策案 2) 増ボルト(ベースプレート面積不足の場合は鋼板を既存板に溶接し増プレートする)
- ・対策案 3) 落橋防止装置の増設
- ・対策案 4) 桁かかり長が確保できる他の落橋防止構造に変更 (ex.RC 構造による橋台幅や橋脚幅の拡幅など)
