東光コンサルタンツの技術短信 No. 7 (道路)

東光の“切土法面安定を目的とした集水ボーリング(斜面安定抑制工)提案”事例 当社が高速道路建設現場で提案・実施した、地下水排除工法事例をご紹介します。

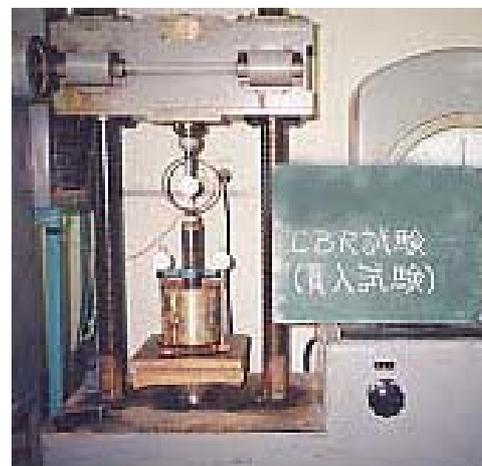
室内 CBR 試験

現場 CBR 試験は、現場における路床あるいは路盤の現在の支持力の大きさを直接測定しようとするものです。したがって、その場所、その時点における CBR は求められますが、気象変化や経年変化に伴う状態については推定することができません。このため、設計値を求めるためには一般に室内 CBR 試験が利用されており、現場 CBR 試験は主として品質および施工管理に利用されています。

CBR 試験とは、舗装厚の設計や地盤の支持力を判定するのに用いられる土の力学的性質の試験です。直径 5 cm の貫入ピストンを供試体表面から貫入させたとき、ある貫入量における試験荷重強さと、同じ貫入量に対する標準荷重強さの比を百分率で表したもので、通常、貫入量 2.5mm における値をいいます。

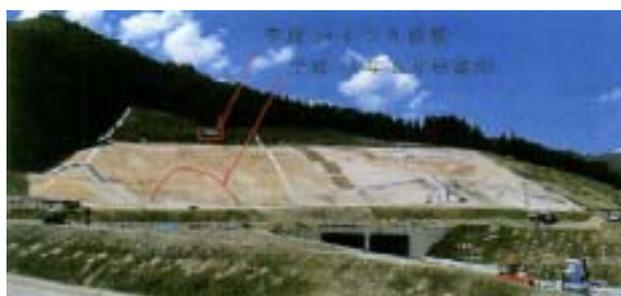
写真 1 現地状況写真

法面崩壊後、応急措置として押さえ盛土を施工し並行して鉛直コアボーリング、地下水位観測、ひずみ観測等の調査を実施しました。調査ボーリングでのコアの状況はかなり悪く、土砂状の強風化花崗岩(D級)を主体とすることが確認され、またすべり面付近が粘土化し下位に被圧水を滞留する可能性が高いことが判明しました。そこで水抜きボーリング工法を対策工として選定しました。

クラックの発達した区域を網羅するように集水ボーリング孔を三段配置とした。
想定すべり面を貫通して最低10m以上地山に入る長さとししました。

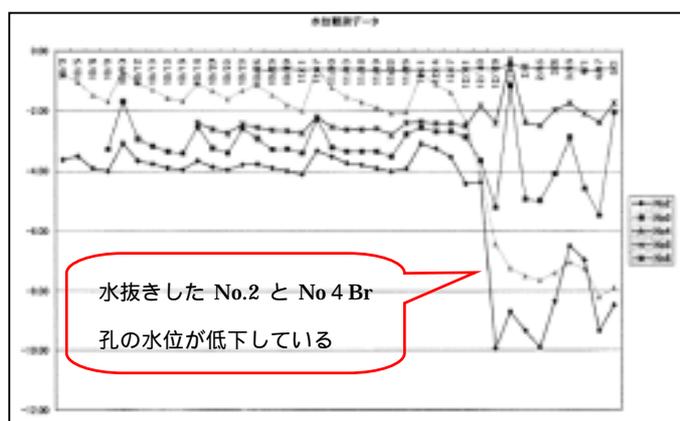
図 2 地下水位観測データ

施工後7ヶ月間継続して地下水位観測を行った結果、変状域の地下水位は5m程度低下し、融雪期でも復活していないことから、水抜きボーリングの効果が確認されました。(図-2参照)
ちなみに本対策工施工前と施工後の斜面安定に関する安全率を試算しました

左図において集水ボーリングを実施した変状区域のボーリング孔では著しく水位が低下している。
