### ■「道路メンテナンス年報」の公表について

## □経済性・施工性を考慮した適切な橋梁補修設計・検討について

～地方自治体が管理する利用頻度が少ない橋梁での経済性を重視した補修設計事例～

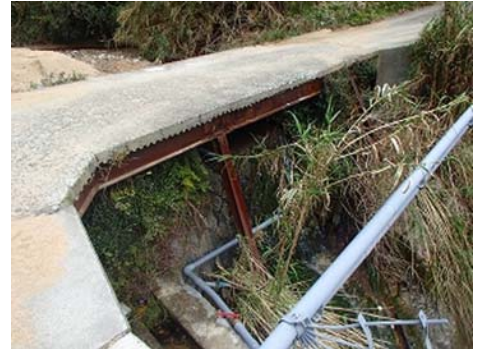
写真-1 対象橋梁全景

本報告は、交通量が極めて少ない生活道路に架設され、架設から40年が経過した幅員が2.5mと狭く防護柵も無い単純鋼H桁橋で実施した補強設計において、経済性、施工性を考慮した上で検討を行った業務をご紹介します。

- ・将来的に交通量が増える可能性は低く、工事は予算的に限界がある。
- ・架橋地点までの道が狭隘で、大型車両や重機が進入できず、工法が限定される。
- ・床版下面にキーストンプレート<sup>注)</sup>が設置されているため、一般的な床版補修工法が適用できず、キーストンプレート自体の腐食も著しい。
- ・路面の舗装は、床版と一体化したコンクリートであり、その厚さが120mm程度と薄く、切削しての舗装打替は構造上望ましくない。また、短期間で交通開放することも必要となる。

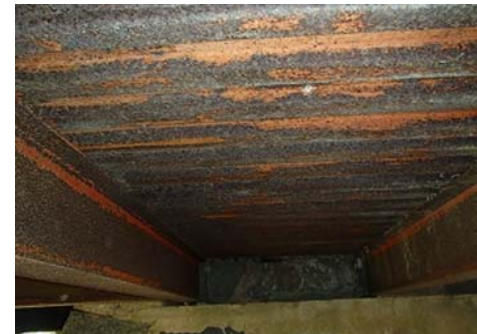
写真-2 床版下面状況 (キーストンプレート)

床版打替や架替は、現地条件から施工が困難と判断されることから、補修方法が限定されます。また、一般的な床版補修工として、炭素繊維シート接着工法や下面増厚工法が挙げられますが、床版下面がキーストンプレートという条件の下では接着性や一体化に問題があり、不適と判断されました。

以上の条件を満足できる工法を検討した結果、キーストンプレートのような凹凸のある面にも接着可能で、鋼材と同等以上の高剛性、高強度が期待でき、死荷重増の影響も少なく施工性に優れる材料として、炭素繊維集成板の接着工法を提案しました。

注) 立体駐車場の合成スラブ(亜鉛メッキ鉄板プレート)、コンクリート型枠、床材(旧 JIS 規格)
