## ◆橋梁のライフサイクルコスト<損傷対策>について

## ◆LENS 型せん断パネルダンパーの研究紹介

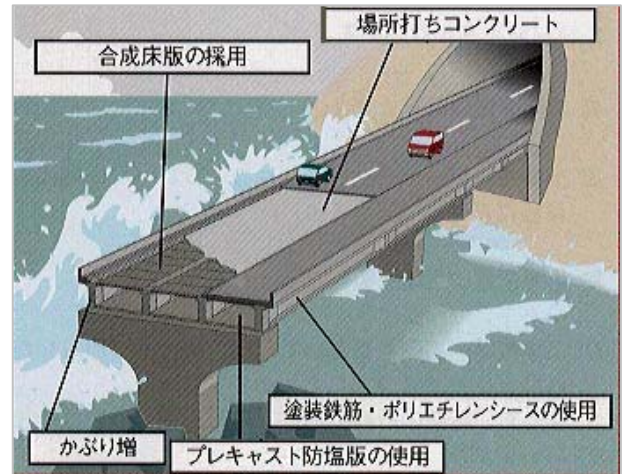
図-1 PC橋の塩害環境での対策例(PC 建協 HP)

はじめにプレストレストコンクリート橋（PC橋）については、橋体の耐久性向上に関する以下の5項目の仕様を組み合わせることにより、耐久年数を向上することができるといわれています。

- ① かぶり増加（中性化防止、塩分浸透防止）
- ② 高強度コンクリートの使用（中性化防止）
- ③ 合成床版の採用（床版の一体化と耐力向上）
- ④ 塗装鉄筋、ポリエチレンシースの使用（鋼材の防食化）
- ⑤ プレキャスト防塩版（飛来塩分付着防止）

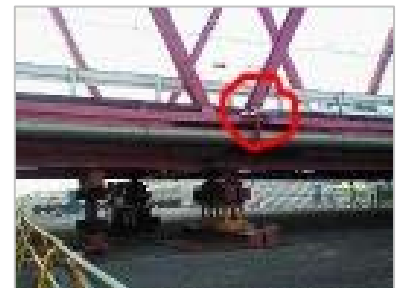
図-2 鋼橋の疲労破壊例

また鋼橋に関しては、長期間にわたって繰り返し力を受けると亀裂が発生し破壊することがあります。これを疲労破壊といいます。大型鋼構造物の損傷原因は、その8割が疲労破壊だといわれています。疲労破壊は、最初に微細な亀裂（疲労亀裂）が発生し、次にその亀裂が広がっていく（進展）という段階をたどります。この疲労亀裂の発生を防ぐため、溶接部の疲労強度を高めた恒久厚板の開発がなされたり、溶接法の研究がされたりしています。鋼橋に生じる疲労亀裂のうち発生数の多いのは、鋼床版縦リブと横リブの交差部から横リブに伝播した疲労亀裂といわれています。この現象究明のため、産学官一体となった研究も始まっています。
