東光コンサルタンツの技術短信 No. 4 (道路)

東光の“事故を低減する道路改良設計”提案

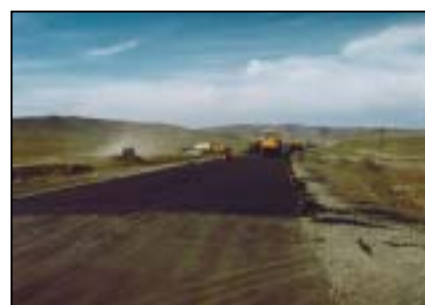
- モンゴル国ウランバートル市郊外ドットル峠道路
- プロジェクト内容；道路新規建設 250km
- 施工管理期間；2001.03～2002.06

(※照明やガードレールはありません)

建設中の道路

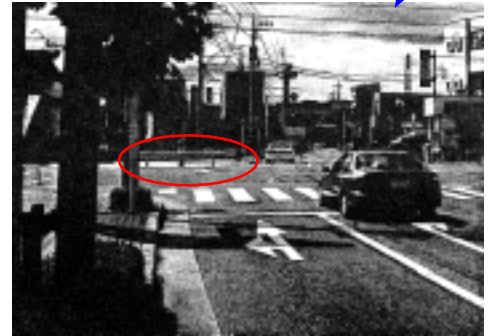
写真-1 改良前状況

◆今回提案対象交差点の特徴

- ① 2車線道路同士の交差点である。
- ② 1路線が交差点内で線形がずれている（約 1.2m）。
- ③ 従って車は右にシフトする必要がある。

➔ 流出部のガードレール衝突（単独事故）が多く発生

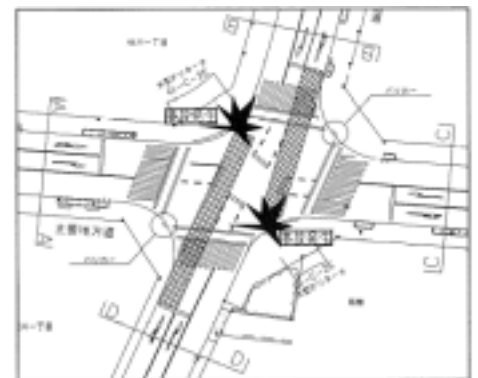
図-2 事故発生地点と交通安全施設

理由； 幾何構造が不適切、導流化不足と推定

これらの対策案の中、既に大型デリネーターによる線形誘導等は実施済みのため、**流入部線形改良案**を提案した。

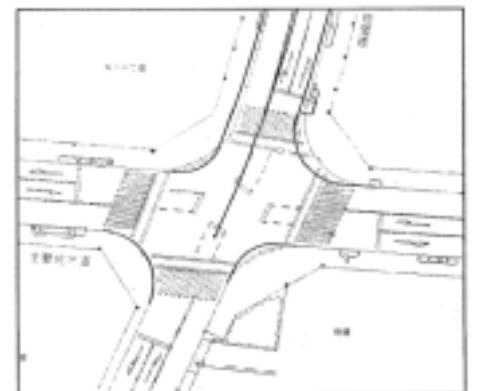
図-3 交差点改良計画図

今回線形改良のポイントは

- ・北側歩道幅を縮小（3.5 → 2.5m）する。
- ・南側道路線形の端部をコントロールポイントとする。
- ・北側交差点直近での巻き込みを行う。

上記3点で新線形を挿入した計画は右図-3の通りです。
