# 東光コンサルタンツの

NO.113(港湾)

### 1. 業務概要

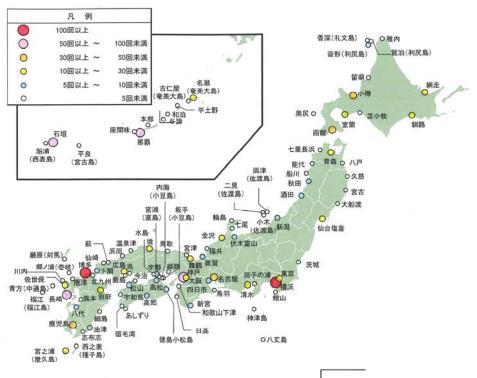
#### (参考) 2014年外国船社及び日本船社が運航するクルーズ船の我が国港湾への寄港状況

- ◎ 外国船社及び日本船社が運航するクルーズ船の我が国港湾への寄港回数は、過去最高の合計1,203 回となりました。
- ◎ 港湾別では、第1位:横浜港146 回(前年152 回)、第2位:博多港115 回(前年38 回)、第3位:神戸港99 回(前年101 回)となりました。

- ◎ 外国船社が運航するクルーズ船の我が国港湾への寄港回数は、中国からのクルーズ船の寄港増加や外国船社が運航する日本発着クルーズ船の増加などから、過去最高の645回となりました。
- ◎ 港湾別では、第1位:博多港99 回(前年19 回)、第2位:長崎港70 回(前年35 回)、第3位:石垣港69 回(前年59 回)となりました。
