◆橋梁の破損事例と予防保全

◆**橋梁の補強** 欠陥が見つかった場合の、対処法の例です

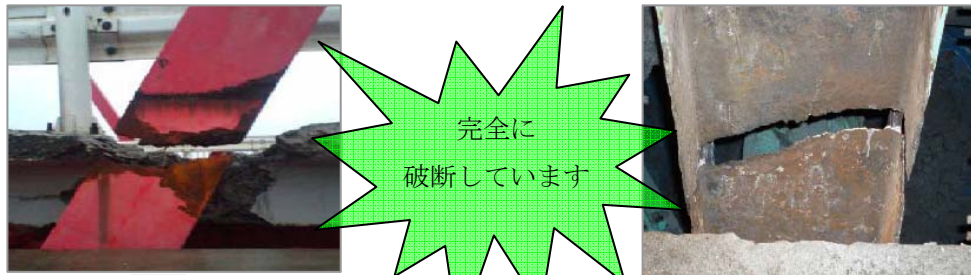
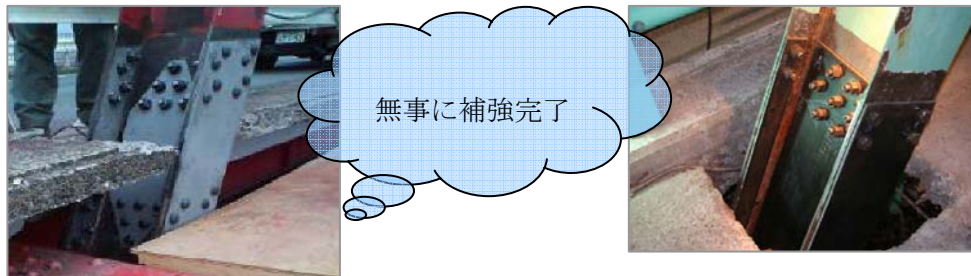
以下は^①愛知県の国道橋梁や^②秋田県一般国道のトラス橋における斜材の破断写真です

・トラス橋の斜材に破断が見られたことから、ボルトによるあて板補強を実施したものです

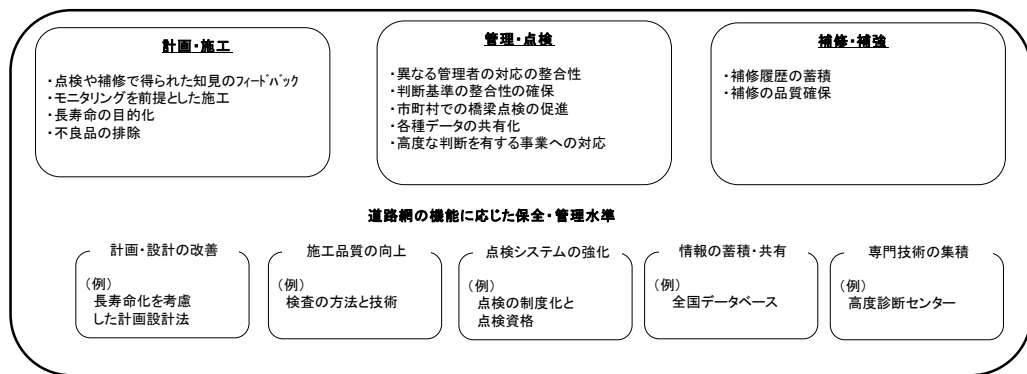
図-1 道路橋の予防保全について

| 外国事例からの教訓 | 現 況 | 社会環境情勢 |
| <ul style="list-style-type: none"> ・1967年米国シルバー橋の崩壊 ・1983年米国マイアナス橋の崩壊 ・2007年米国ミネアポリス(I-35W)橋の崩壊 ※1980年から米国維持管理費予算大幅増 | <ul style="list-style-type: none"> ・高齢化する橋梁が急増する(2027年ころには、橋齢50年以上の橋梁が47%程度となる) ・重大な崩壊事故は少ないが、重大事故に繋がりがかねない損傷が発生している ・三大損傷(疲労、塩害、アルカリ骨材反応)の顕在化 ・全橋梁の半数近くが定期点検未実施 | <ul style="list-style-type: none"> ・維持管理予算の減少 ・建設市場縮小に伴う橋梁技術者の減少 ・大型車の増加 ・国民の安全、安心への要請の高まり |

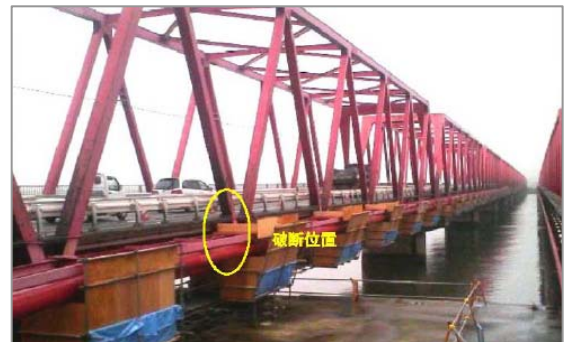
図-2 橋梁の破損事例

一方経年劣化とは、メタル橋なら腐食、疲労損傷、過大な変形やたわみの発生、コンクリート橋ならアルカリ骨材反応や塩害、中性化などが挙げられます。とにかく、持つべき機能が損なわれることが問題となります。第一に調査が重要です。

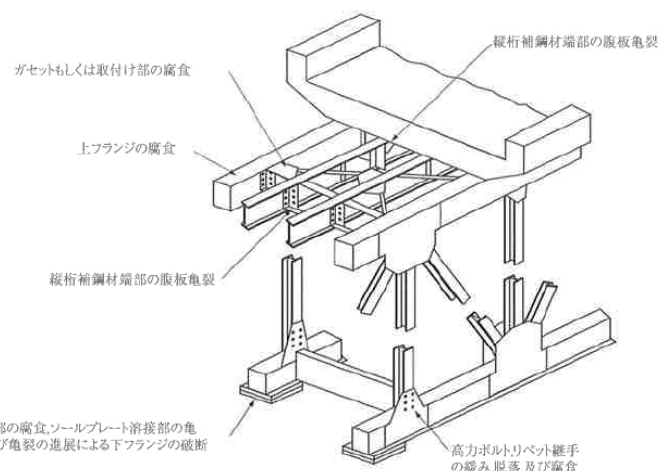
図-4 橋梁点検の着目点(トラス橋)

メタル橋に的を絞りを、さらに“補修”ではなく“補強”に着目すれば、補強方針は表-1 が参考となります。またトラス形式の場合、着目点は図-4 のようになります。
