◆みなとオアシス制度について

(1) 概要

港湾の鋼構造物は、海水に接し潮位の変動や波浪の影響を受ける厳しい環境下にある。ここでは鋼矢板式係船岸の補修・補強対策設計を事例に挙げ、対策工法の選定についての事例をご紹介します。

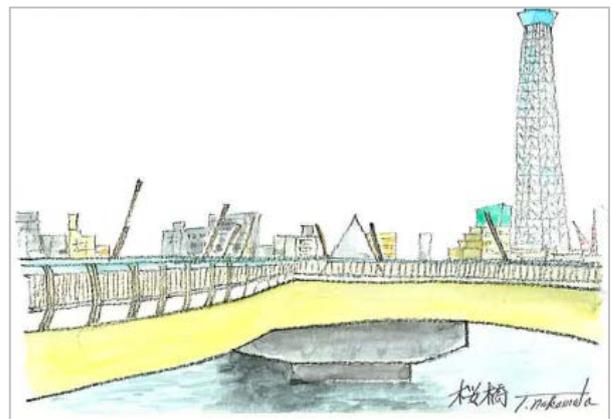
●隅田川に架かる橋梁の絵(6/6)

中俣強氏が水彩で描かれた橋梁絵画の6回目、最終回は『桜橋』です。

台東区と墨田区の姉妹提携事業として1985年に完成した隅田川唯一の歩行者専用橋で、兩岸の隅田公園を結ぶ園路の役割を持つ橋です。形状は平面のX字形の特異な形をしています。

構造形式：連続鋼X形曲線箱桁橋（連続曲線鋼箱桁）

橋 長：169.45m
