■道路橋梁の予防保全の推進

1.はじめに

今回紹介する石橋は、弘化4年（1847年）に建設された単一アーチの石橋で、地域の歴史的・文化的な価値を持つ橋梁と位置付けされています。

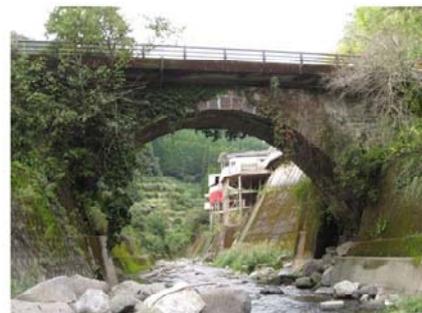
写真-1 検討対象石橋

この石橋は過年度の調査で、輪石の開きや壁石のはらみ等の損傷が確認されたため、文化財的な構造物を後世に残すべく、今回、石橋の基本構造を保ったまま維持する補修・補強工法を検討したものです。

調査の結果、石橋アーチ下面の輪石に20cm程度の開きが見受けられ、また、輪石の開きの箇所からも中詰材の流出が見受けられたため、輪石の補修・補強の検討を行いました。
