## ■「港湾の津波避難対策に関するガイドライン」の策定(抜粋)

## 港湾の津波避難対策に関するガイドライン

1. はじめに

本論文は、控え杭式鋼矢板構造の物揚場を最終管理者に移管するために、建設後約 33 年が経過し老朽化の状況及び『東日本大震災』による被災状況を把握し、今後の施設の補修工法の検討を行ったものです。

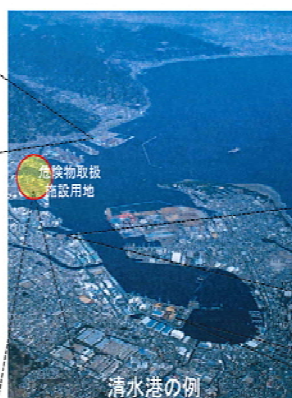
### 港湾の立地条件

○港湾では防護ラインより海側において、機能の集積があることなどから、多くの就労者・利用者が存在する。

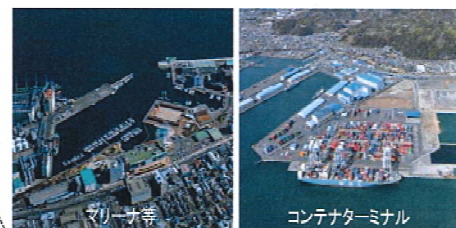
### 多様な利用者・来訪者

○港湾では、立地・利用企業(港湾運送事業者、製造業、旅客船事業者等)の就労者や来訪者(レジャー等)など、多様な利用者が活動する。
