**■平成27年度グリーンインフラ整備促進**

## □堤防背後からの眺望を確保する構造検討

～ 堤防の背後に立地する施設からの眺望を妨げないで海岸堤防としての役割を担う構造を確保する評価方法の事例紹介～

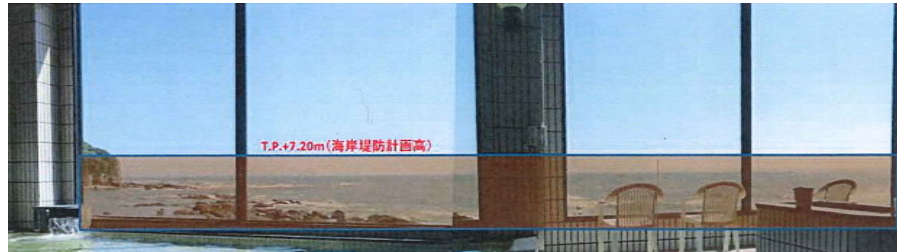
写真-1 計画高さまで建設した場合の眺望

現地調査を実施し、施設内の各箇所から、現状の眺望と現計画通りに建設した場合の眺望の確認したところ、計画高さで堤防を建設した場合、海が全く見えないことが判明しました。

しかし、計画高を2m程度下げれば、眺望が期待できることがわかりました。
