## 1. 概 要

対象となった道路は供用開始から6年が経過していますが、一般的な道路への立入防止柵は設けられているものの、区間全体としての動物侵入防止は未対策でありました。この区間は環境影響評価書に基づき事後調査報告書提出が義務付けられていたため、今回騒音測定、振動測定、水生生物、陸上植物および陸上動物の環境調査を実施し、その結果を踏まえて対象道路への動物の侵入防止を目的に追加対策を行なったのでご紹介します。

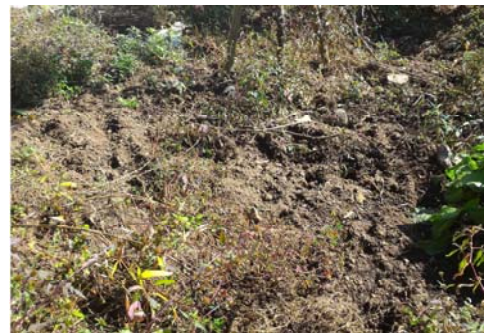
動物の種類及び侵入経路を確認するため、追加調査として現地調査等で動物の痕跡が確認された箇所で、夜間の動物移動を観察するための定点ビデオカメラを設置しました。その結果、対象動物がイノシシであることが確認され、侵入経路としては道路の切盛り境付近に設置されている遮音壁端部位置の隙間部であることが判明しました。

写真-1 動物侵入箇所 (侵入経路)

以上の追加調査結果を受け、一般的な動物侵入防止柵では中小動物の侵入防止を図ることが困難であることから、大型動物の侵入防止の効果が期待できる丈夫な柵とその下の掘り起し防止を目的としたコンクリートシールを盛土のり面沿いに施しました。また、中小動物については、切土のり面からの侵入も考えられたことから、その位置から道路への侵入防止を目的として、ガードレールの裏側(ビームと地盤の隙間)に繊維補強ネットを設置することとしました。

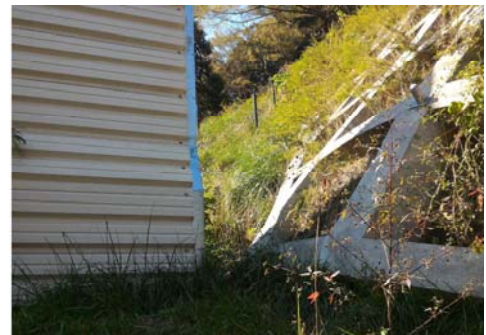
この箇所は、盛土のり面勾配 1:1.8、切土のり面勾配 1:0.3 の切盛り境であり、高さ 6m で設置されている遮音壁が盛土端部まで設けられている箇所でした。

写真-2 動物侵入箇所 (道路切盛り境)
